OGGETTO: LAVORI DI MANUTENZIONE STRAORDINARIA, ADEGUAMENTO ALLE NORME DI SICUREZZA E ABBATTIMENTO BARRIERE ARCHITETTONICHE DELLA PALESTRA A SERVIZIO DELLA SCUOLA MEDIA DEL COMUNE DI VILAFRANCA SICULA

PROGETTO ESECUTIVO

ELABORATO: INTRODUTTIVI RELAZIONE GENERALE E REGESTO FOTOGRAFICO	TAV. N° 1.1
	SCALA ---

RELAZIONE TECNICA

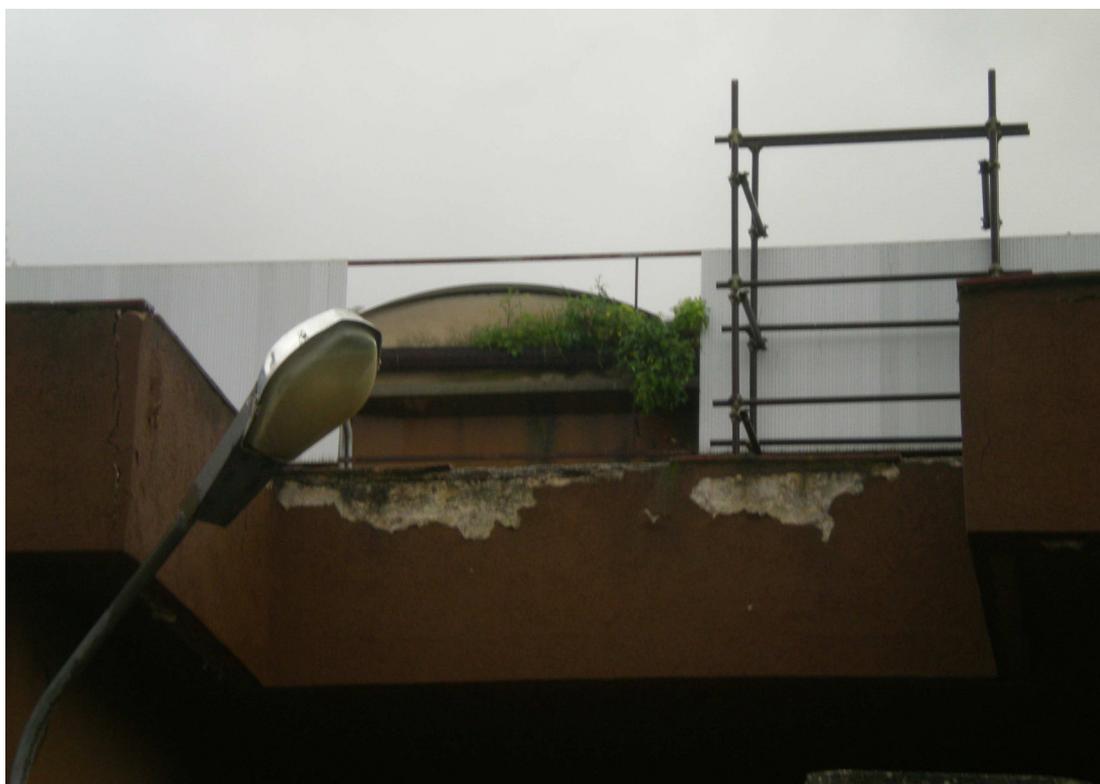
Sempre all'esterno, si prevede il ripristino della mantovana perimetrale in c.a. del blocco servizi, che a causa della carbonatazione dei ferri di armatura, risulta danneggiata nella malta copriferro.

Fig. 2 – Particolare ammaloramento mantovana perimetrale.

L'intervento consiste nella messa a nudo dell'armatura, la pulizia della stessa e il trattamento con malta passivante, e successivamente il rifacimento del copriferro con malta tixotropica antiritiro.

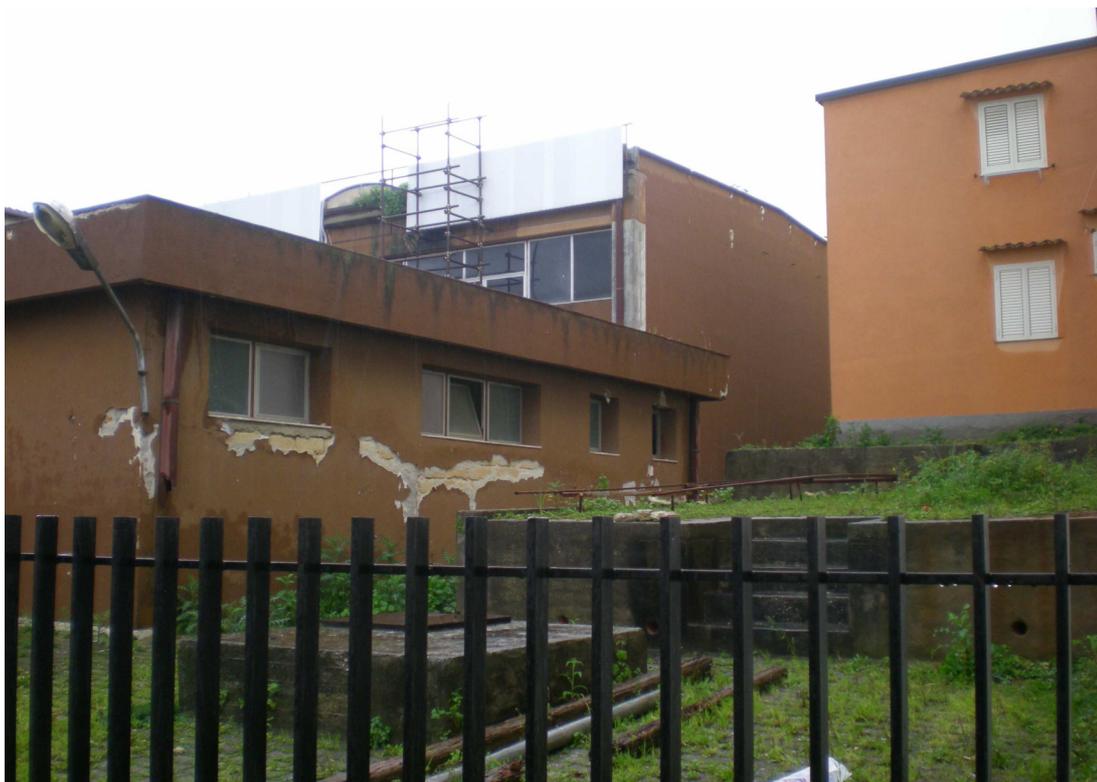
Alla luce di quanto detto sulle carenze architettoniche ed impiantistiche, l'edificio necessita di una generale manutenzione per il recupero architettonico ed impiantistico, sia internamente necessitando il ripristino delle finiture e il totale abbattimento delle barriere architettoniche per la fruizione dei locali da parte dei diversamente abili, il rifacimento dell'impianto elettrico ed illuminazione e dell'impianto idrico, sia esternamente con il rifacimento dei prospetti visto lo stato di ammaloramento degli intonaci.

Fig. 3 – Vista laterale blocco servizi – ammaloramenti diffusi dell'intonaco

In progetto è previsto il rifacimento totale dei prospetti con la posa, previa picchettatura dell'intonaco ammalorato, di un nuovo intonaco e la posa totale dello strato di finitura.

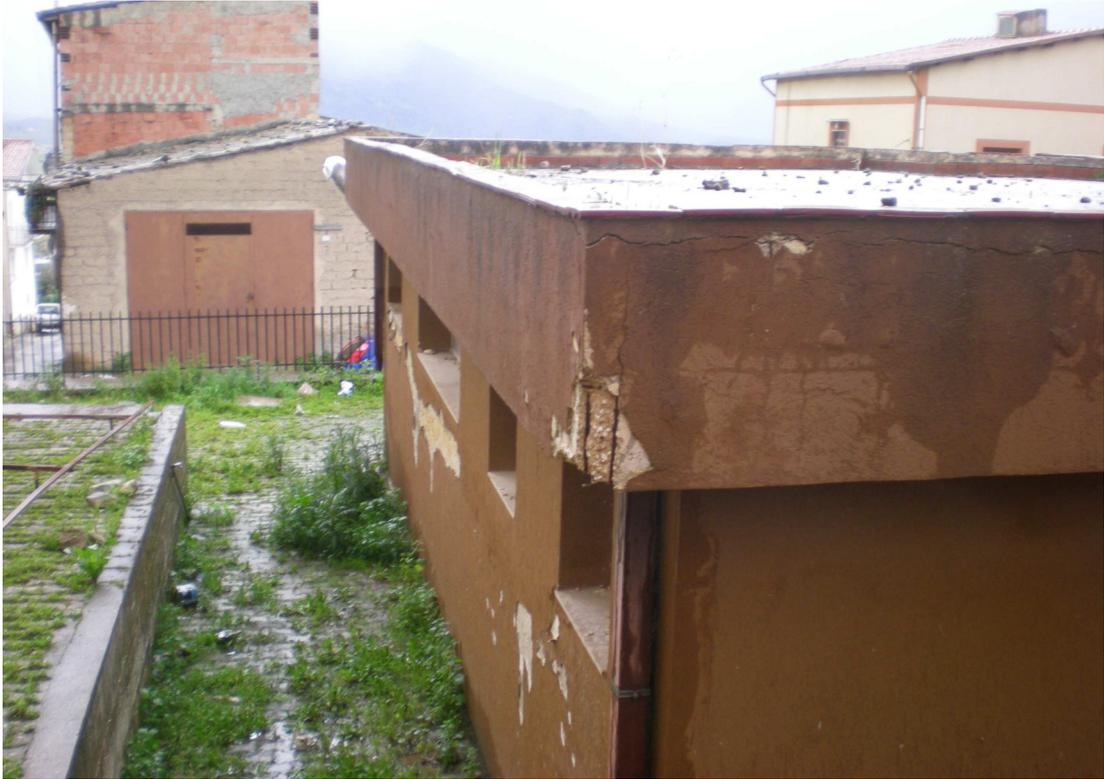
L'edificio non presenta carenze da un punto di vista strutturale, gli unici interventi che si prevedono, come già detto, sono di tipo puntuale e interessano il ripristino, in alcuni elementi strutturale, della malta copriferro.

Fig. 5 – Distacco della malta copriferro per carbonatazione del calcestruzzo

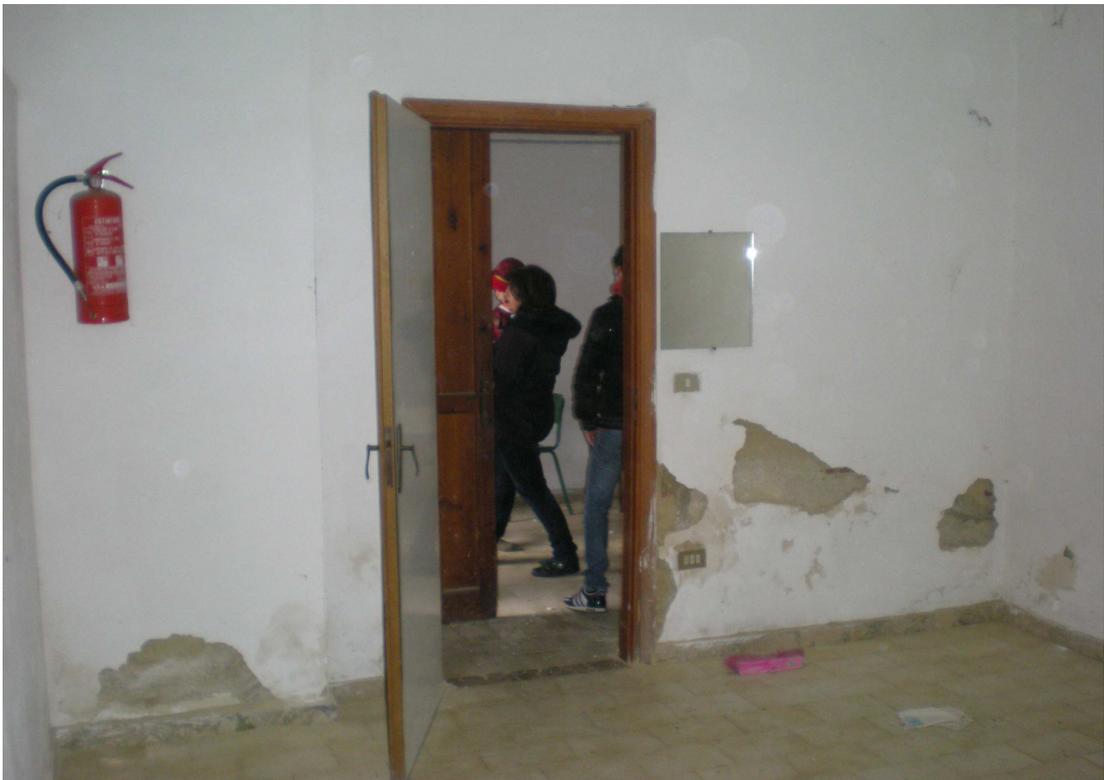
Fig. 6 – Ammaloramento diffuso dell'intonaco interno

In progetto si prevede il rifacimento degli intonaci sia del blocco servizi che del blocco palestra. L'intervento prevede la picchettatura dell'intonaco esistente e la rimozione di quello ammalorato, successiva posa di intonaco isolante termico ed acustico, deumidificante, anticondensa, a totale assenza di cemento, resine e solventi ed aggregati radioemissivi idoneo per interventi di bioedilizia (TARIFFA 9.02.01 del prezzario regionale anno 2013 regione Sicilia).

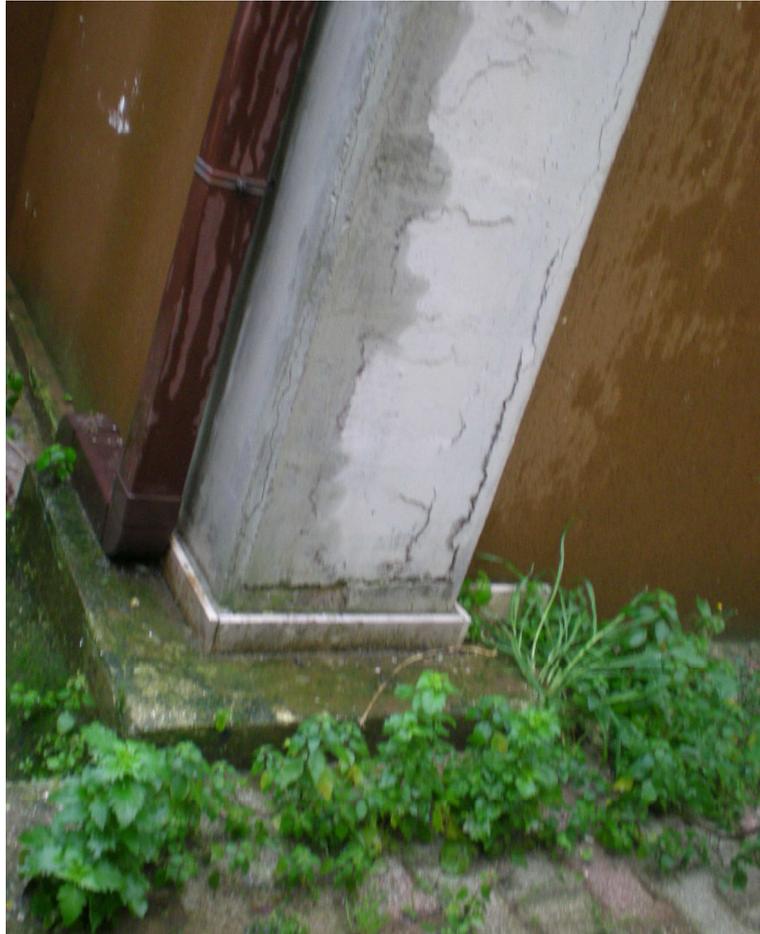
Fig. 7 – Carbonatazione della calcestruzzo del pilastro d'angolo della palestra.

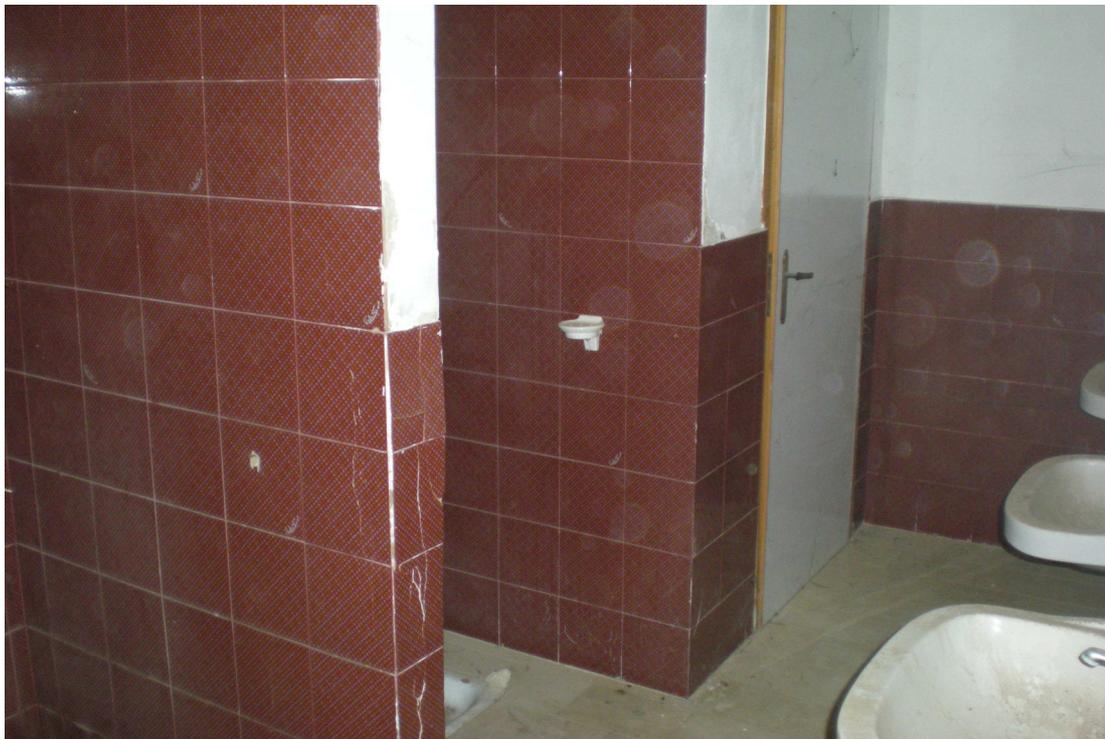
Si prevede, altresì, il rifacimento dei rivestimenti dei locali igienici e spogliatoi, con la sostituzione dell'attuale rivestimento in ceramica, che presenta ammaloramenti e distacchi diffusi, con rivestimenti anch'essi in gres porcellanato.

Fig. 8 – Stato fatiscente delle finiture degli spogliatoi

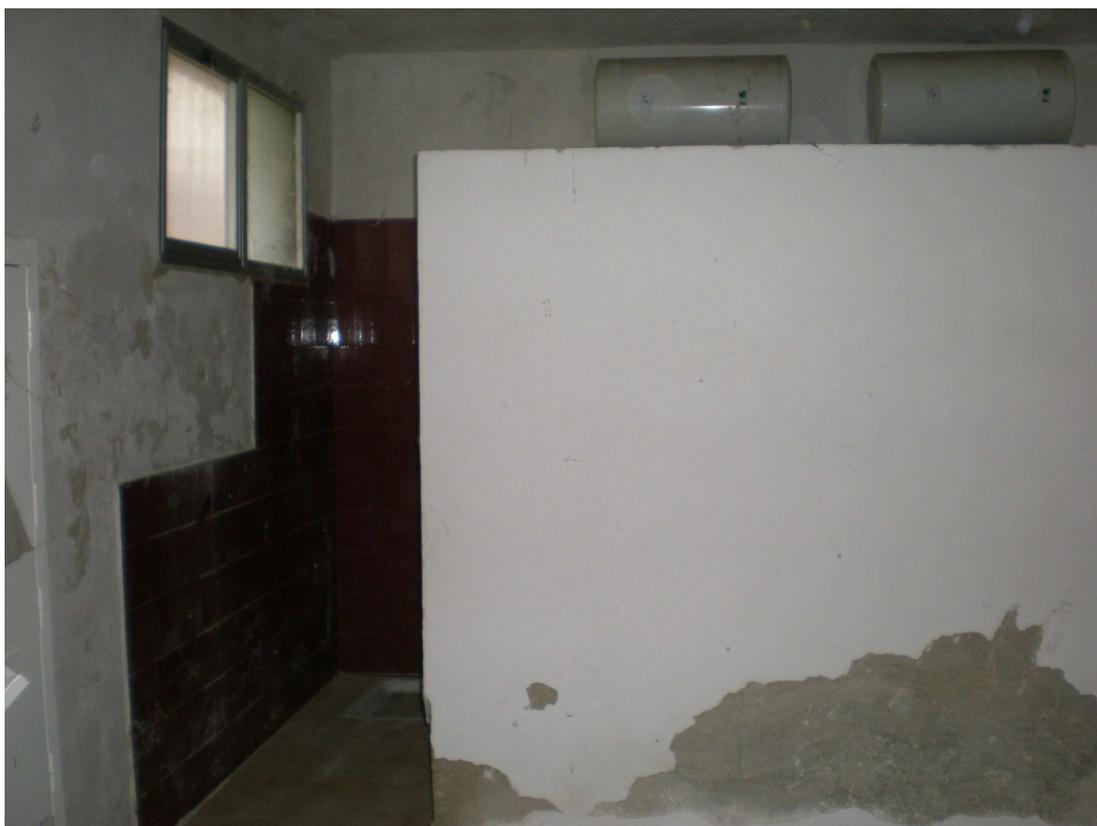
Fig. 9 – Ammaloramenti diffusi dell'intonaco degli spogliatori

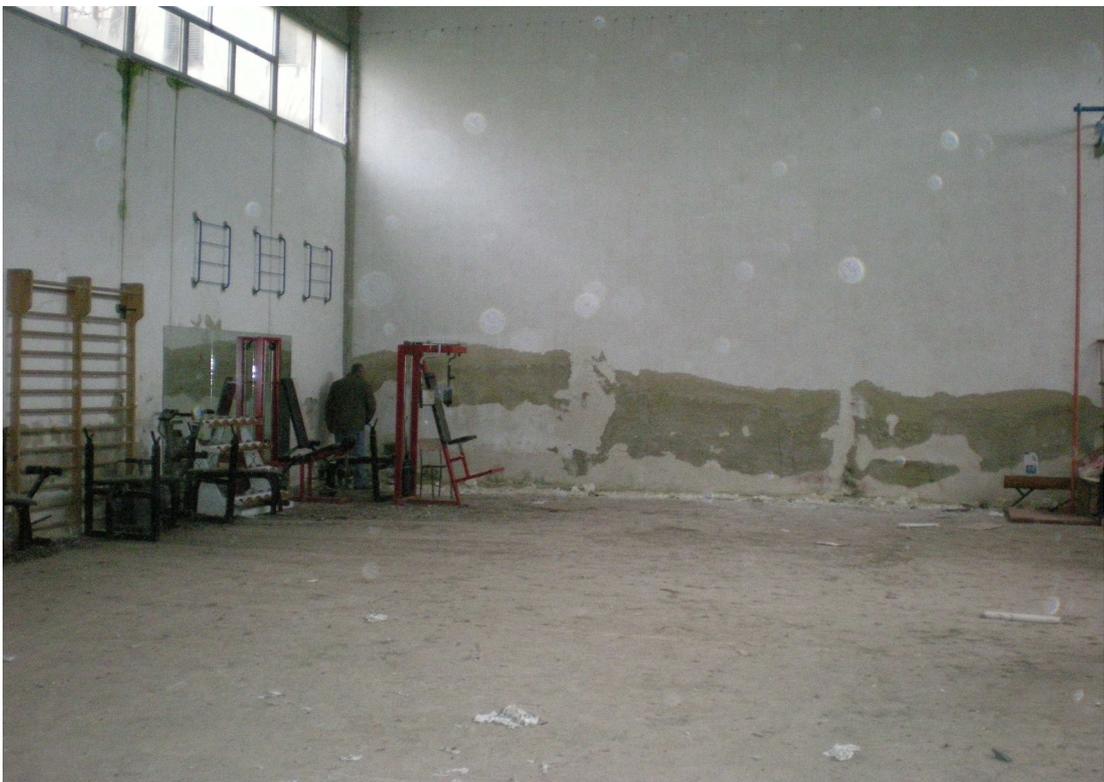
Fig. 12 – Stato delle finiture del blocco palestra

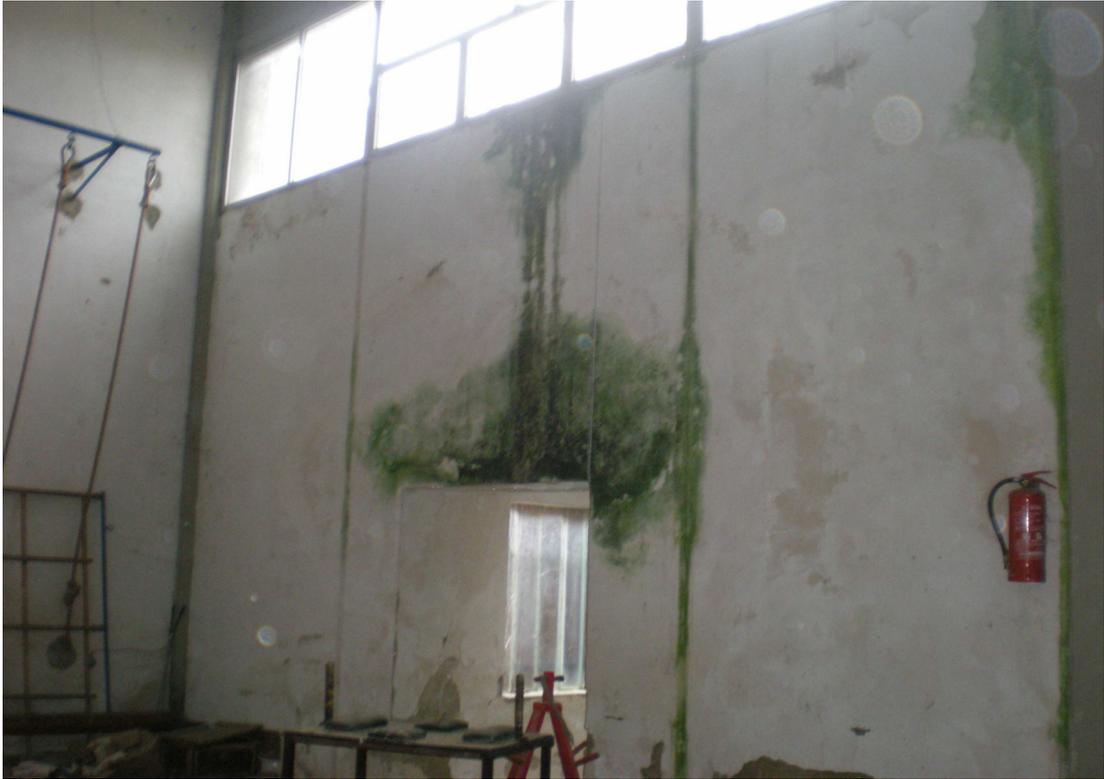
Fig. 13 – Ammaloramento delle finiture a causa dell'infiltrazioni meteoriche

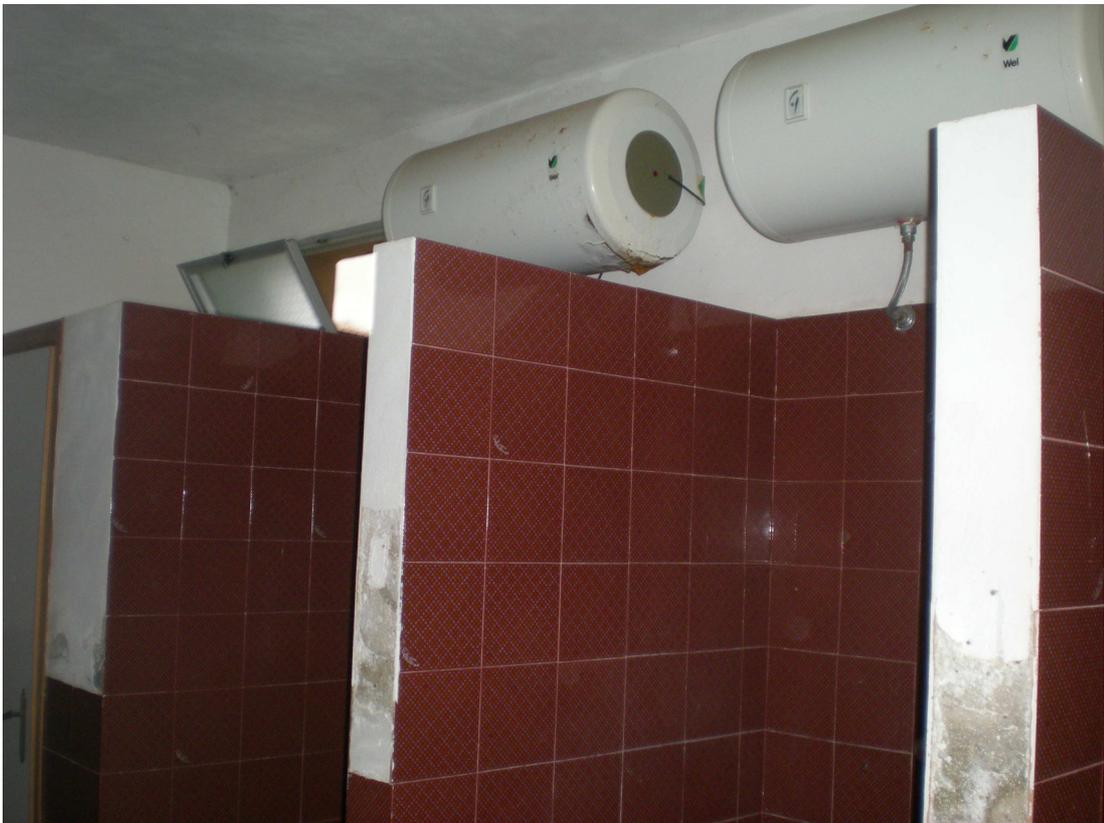
In merito alla centrale di produzione di acqua calda sanitari (ACS), oggi è rappresentata da una batteria di scaldini elettrici posizionati nei due blocchi bagni.

Fig. 14 – Vecchio sistema di produzione acqua calda sanitaria

In progetto si prevede la realizzazione di una centrale di acqua calda sanitaria con l'installazione di 3 pannelli solari-termici ed accumulatore di 500 l a doppia serpentina per la predisposizione dell'integrazione con caldaia. I pannelli saranno posizionati sulla copertura piana del blocco servizi con esposizione a Sud-Ovest. Il sistema solare termico permetterà il soddisfacimento del fabbisogno di ACS del 61%, la restante parte sarà prodotta tramite l'inserimento all'interno del boiler di una resistenza elettrica di 2 kW.

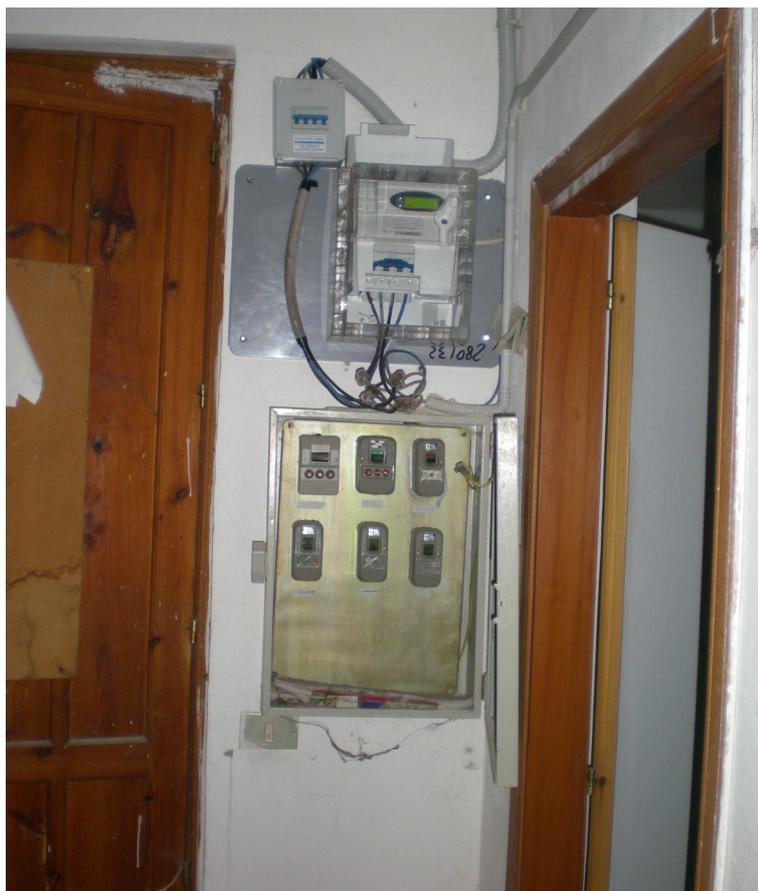
Allo stato attuale, l'impianto elettrico risulta non a norma, sia a livello di quadristica sia a livello di componenti per la distribuzione. Risulta altresì carente nelle componenti.

Fig. 15 – Quadri attuali non a norma

In progetto si prevede la realizzazione di un nuovo impianto elettrico FM e di illuminazione dimensionato nel rispetto delle normative tecniche vigenti in materia.

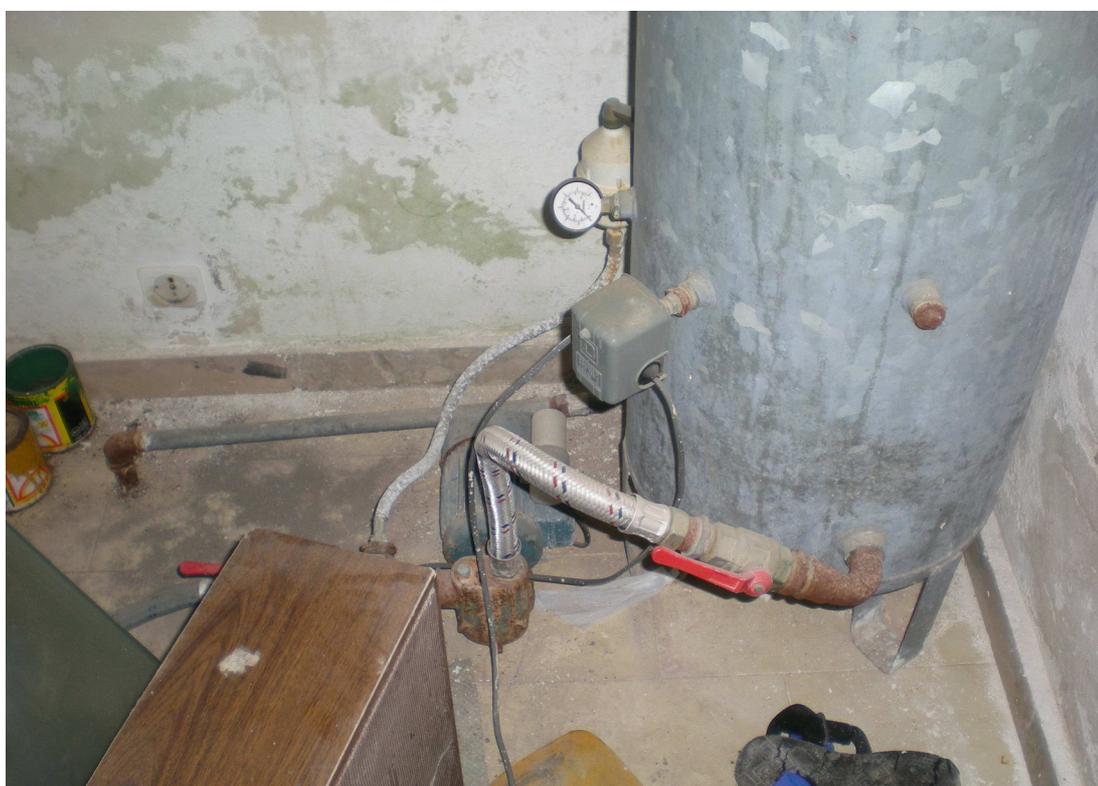
L'impianto idrico sanitario è anch'esso danneggiato a causa di ripetuti atti vandalici, l'arredo igienico-sanitarie è in parte danneggiato e in parte mancante, l'impianto di pressurizzazione è ormai compromesso dato il non utilizzo per parecchi anni, l'impianto per la produzione di acqua calda sanitaria (ACS) è obsoleto è danneggiato. In passato ACS era prodotta tramite dei boiler elettrici che oggi sono danneggiati e in molte parti presentano ruggine e spesso non risultano più collegati alla rete di distribuzione.

Fig. 16 – Resti del vecchio gruppo di pressurizzazione
